ОПЫТ ЭКСПЛУАТАЦИИ ЦЕНТРОБЕЖНЫХ ОДНОСТУПЕНЧАТЫХ НАСОСОВ В АКЦИОНЕРНОЙ КОМПАНИИ «АЛРОСА»

Н.П.ОВЧИННИКОВ

Северо-Восточный федеральный университет им. М.К.Амосова, Якутск, Россия

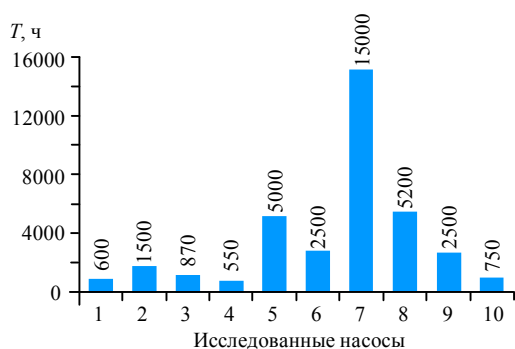
На рис.1 в виде гистограммы представлены средневзвешенные сроки рабочих колес T исследованных насосов.

Рис.1. Средневзвешенные сроки службы рабочих колес исследованных насосов

1 – отечественные грунтовые насосы, ОФ № 12; 2 – насосы фирмы КЕТО, СОФ; 3 – насосы фирмы КЕТО, ОФ № 12; 4 – отечественные грунтовые насосы, ОФ № 3; 5 – насосы фирмы Metso, ОФ № 16; 6 – насосы фирмы Metso, ОФ № 12; 7 – насосы модели 12НДс, ЦХХ; 8 – насосы модели Х200-150-500, подземный кимберлитовый рудник «Удачный»; 9 – насосы 12НДс, СОФ; 10 – насосы моделей 1Д630-90, 1Д500-63, подземный кимберлитовый рудник «Мир»

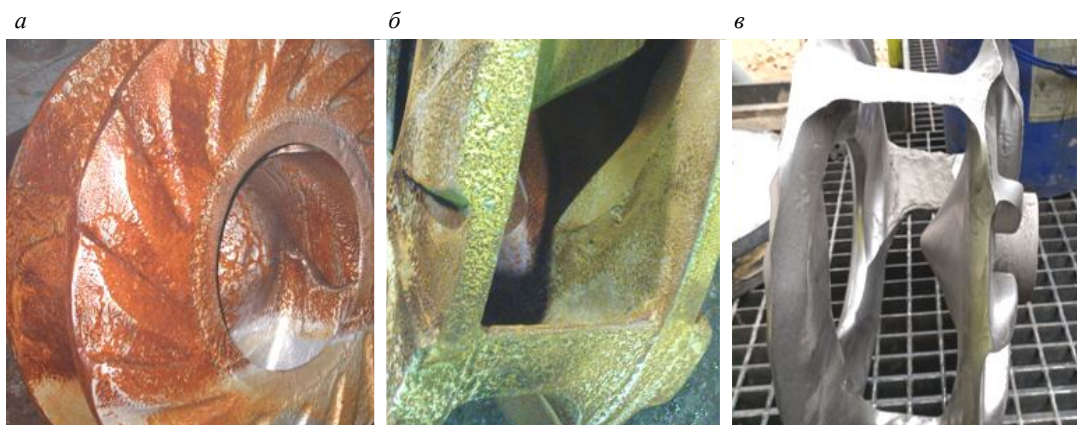
Рис.2. Интенсивный износ рабочих колес пульповых насосов: а – модели Гр 600-65 после 500 ч наработки; б – модели ГрАТ 1800-67 после 900 ч наработки; в – модели КЕТО-F6131P-A05A после 1150 ч наработки

Анализ производственных данных показал, что наиболее распространенной причиной выхода из строя рабочих колес исследованных одноступенчатых центробежных насосов является интенсивный гидроабразивный износ их дисков и лопаток. Среди исследованных насосов наиболее износостойкие рабочие колеса имеют пульповые финские насосы фирмы «Metso» [4].

На рис.2 наглядно показаны последствия гидроабразивного износа рабочих колес ряда отечественных и зарубежных пульповых насосов.

Как известно, гидроабразивный износ рабочего колеса кроме снижения гидравлических параметров центробежного одноступенчатого насоса также приводит к повышению вибрации его ротора вследствие разбалансировки [3, 8].

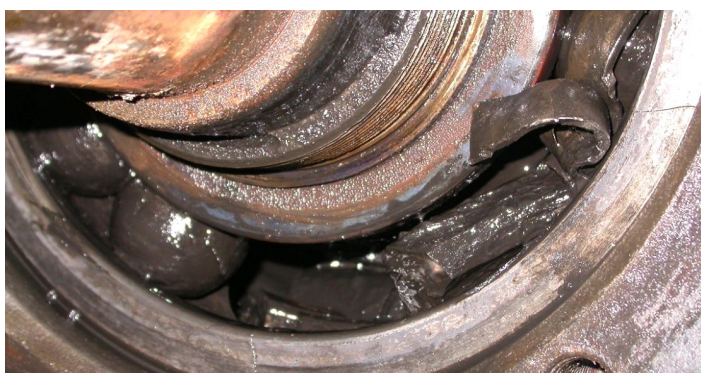
Практика показывает, что систематические прогибы роторов исследованных насосов способствуют ухудшению технического состояния их уплотнений (сальниковые, торцевые и динамические уплотнения) и подшипниковых узлов, вплоть до разрушения (рис.3) [1, 3, 7].

Рис.3. Разрушение сепаратора подшипника пульпового насоса модели ГрАТ 1800-67

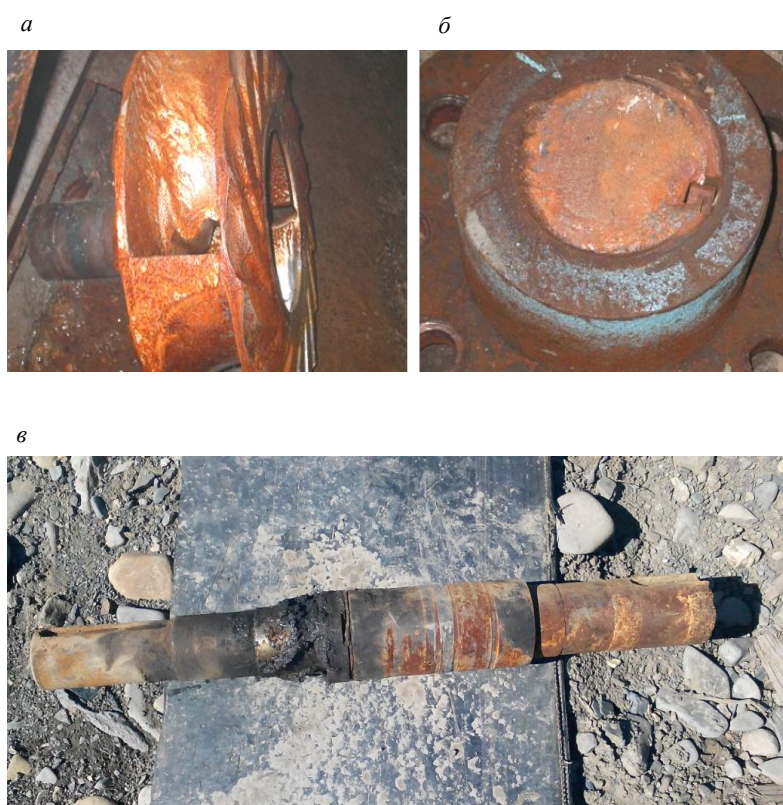
Работа центробежного одноступенчатого насоса с сильно изношенным рабочим колесом со временем может привести к деформации или даже к излому (разрушению) вала [7, 8, 14].

Результаты наблюдений и опроса рабочего персонала акционерной компании «АЛРОСА» свидетельствуют, что вал центробежного насоса консольного типа в основном изгибается (вплоть до остаточной деформации), а режет и разрушается в зоне контакта посаженных на нем рабочего колеса и уплотнения; в меньшей доле случаев – в местах посадки уплотнения, а также втулочно-пальцевой полумуфты или шкива (рис.5, *a, б*). В свою очередь валу центробежного насоса типа «Д» свойственно изгибаться (вплоть до остаточной деформации), а режет и разрушаться в посадочных местах под рабочее колесо и втулочно-пальцевую полумуфту (рис.5, *в*).

Рис.5. Изломы валов центробежных одноступенчатых насосов:
a, б – пульповые насосы; *в* – насос типа «Д»

Практика показывает, что в акционерной компании «АЛРОСА» в редких случаях деформированные валы не заменяются и повторно используются (это вызвано лимитом ответственных деталей).

Повторное применение деформированных валов зачастую негативно сказывается на долговечности подшипниковых узлов и уплотнений исследованных насосов. Наименее надежным ви-

дом уплотнения при работе насоса с валом такого рода является торцевое уплотнение. Остаточной деформации и разрушению в большей степени подвержены валы отечественных пульповых насосов, что объясняется большим у них вылетом вала.
